Pipeline Scanning for Inside Diameter Corrosion Using Low Frequency Electromagnetic Technique

ВЫЯВЛЕНИЕ ВНУТРЕННЕЙ КОРРОЗИИ ТРУБОПРОВОДОВ С ИСПОЛЬЗОВАНИЕМ НИЗКОЧАСТОТНОГО ЭЛЕКТРОМАГНИТНОГО МЕТОДА

Введение

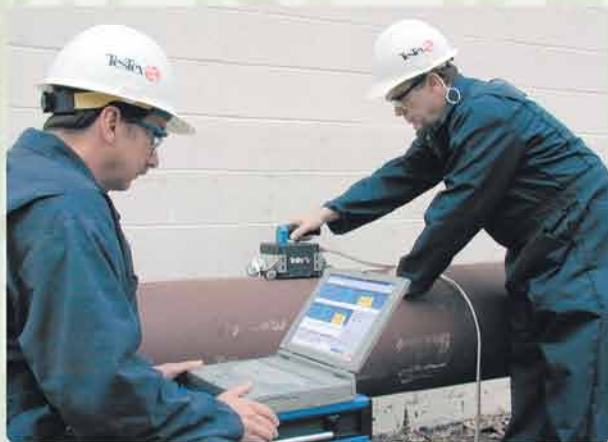
Система TS/PS-2000 для контроля труб с внешней стороны

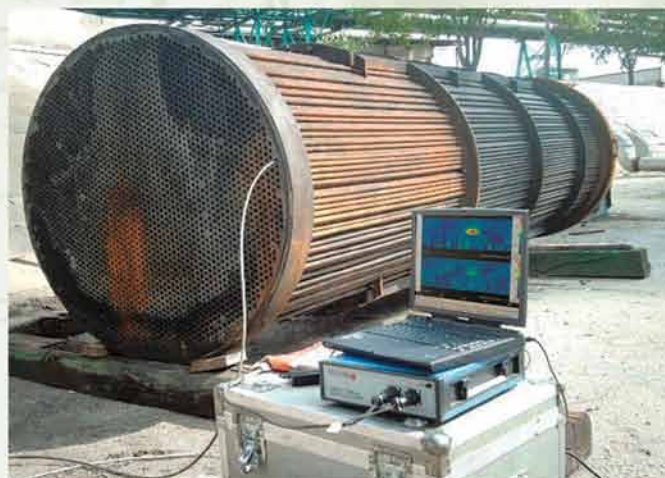
Система Eagle-2000 для внутритрубного контроля

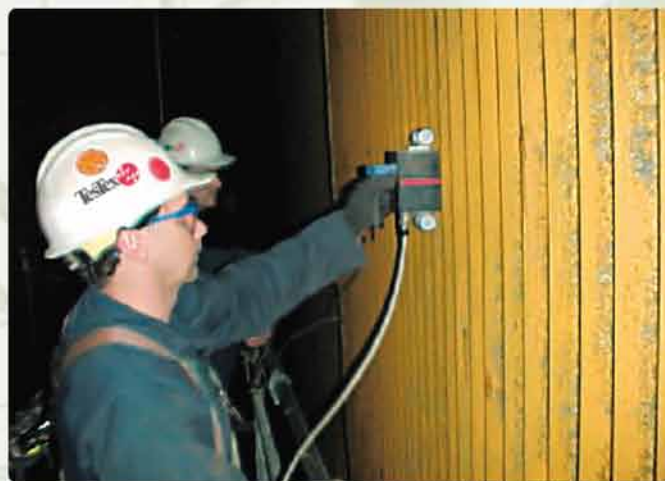
Контроль труб котлов

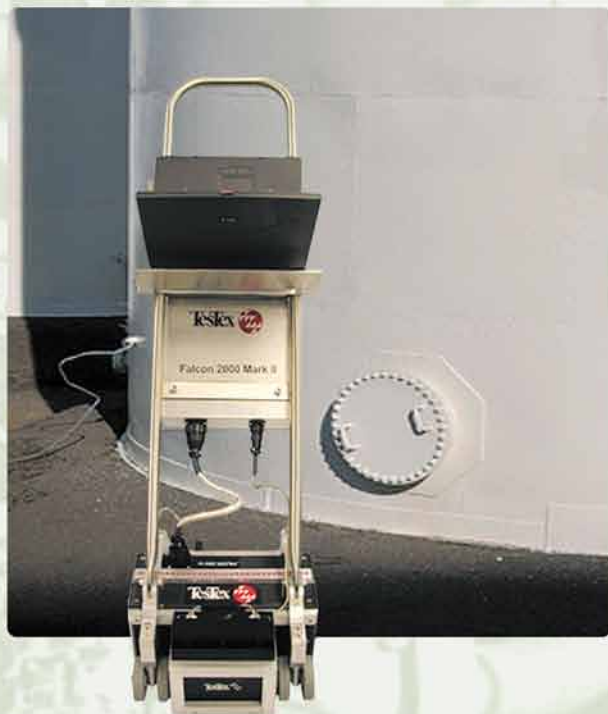
Система Falcon 2000 Mark II для контроля днищ резервуаров

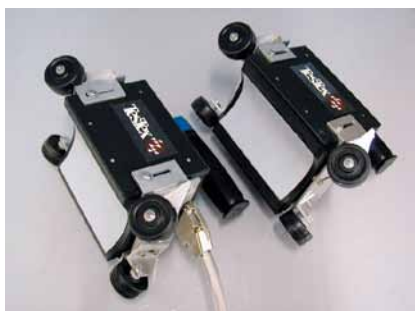
Рис. 3. Сканеры TesTex для контроля труб
